Landschappelijke verharding op Edese

De Edese Golf Club is een druk bezochte baan met trolleys en handycarts. Dit geeft veel jaarlijks onderhoud aan de paden. Gezocht is naar een duurzame oplossing. De paden worden momenteel verhard met Stabicol, een gemengde halfverharding, die past in de natuurlijke omgeving.

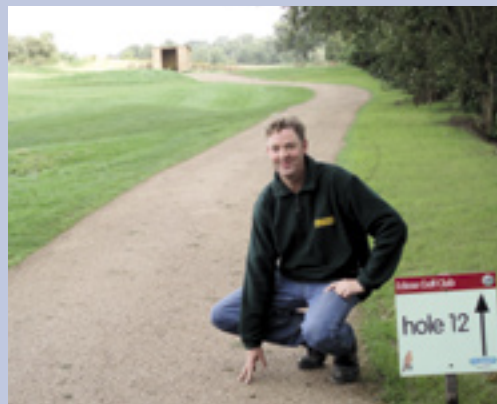
kanten zijn bijgewerkt en ingezaaid door Heijmans Sport en Groen.

Vanaf hole 11 naar de hooggelegen hole 12 is er een hoogteverschil van circa 5 meter. Hierdoor is er overlast door de afvoer van regenwater in de vorm van onder water lopen en wegspoelen van de verharding. Om het water op te vangen en af te voeren is er een draineergoot aangelegd van grof grind en een afvoerpijp naar de nabijgelegen bermsloot. In juli is er een 7 cm dikke toplaag aangebracht. Met een mobiele dwangmenger is de Grauwacke, cement en Stabicol CE tot een homogeen mengsel vervaardigd en vervolgens met een spreidmachine aangebracht en afgewalst door Henzen Wegenbouw. In totaal op meer dan 900 m². Ondanks enige lichte regen tijdens de uitvoering is het werk in één dag gereedgekomen. De draineergoot is afgewerkt en de

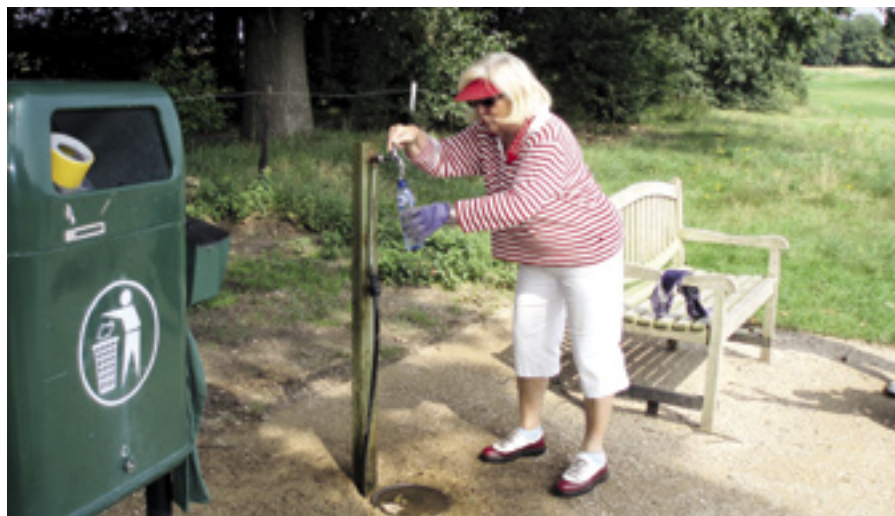
Ook op de servicepunten is een stabiele toplaag met Stabicol aangebracht.

Overall waar geen asfalt, beton of bestrating gewenst is, is een met Stabicol CE gemengde halfverharding een goed alternatief. Door het mengen ter plaatse of van tevoren mengen en daarna aanbrengen van het bindmiddel

Stabicol CE met een natuursteengranulaat, krijg je een stabiele toplaag met asfaltachtige eigenschappen en een natuurlijke uitstraling. Zowel de baancommissie als de clubleden zijn na twee maanden gebruik zeer enthousiast. De paden passen goed in de natuurlijke omgeving en de jaarlijks terugkerende problemen zijn opgelost. De leden prijzen het gebruiksgemak. 🏌️
